# Biomechanical Complications : 파절과 나사풀림

### Biomechanical Complications : Fracture and Screw loosening

Tae in Kim, D.D.S., D.M.D., M.S.D., Ph.D.

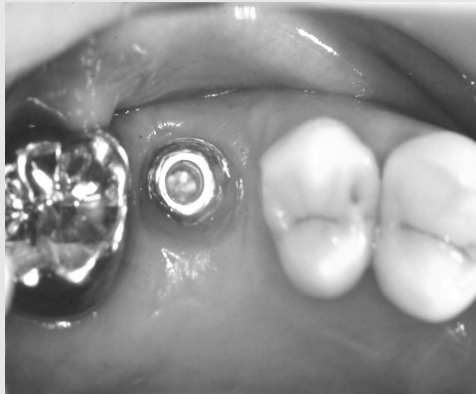
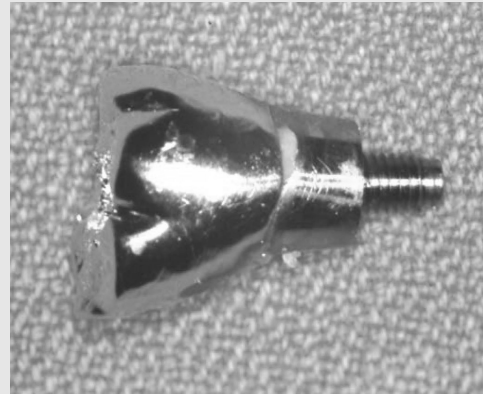
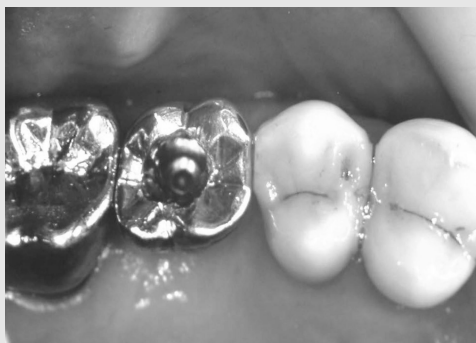
그림 3, 4, 5. 시멘트 고정형의 보철물이 장착된 상태에서 고정나사가 풀리는 경우에는 abutment의 종류를 확인한 후 보철물에 hole을 형성하여 고정나사를 찾아낼 수 있다. 풀어진 고정나사를 찾아 abutment와 보철물을 fixture로부터 분리하고 연결부위를 깨끗이 청소후 새 고정나사로 구강내에 체결한다.

철물의 경우에 최종 보철물이 영구 접착된 후에 abutment 고정나사가 풀리는 경우에는 해결방법이 간단치 않다. 시멘트 고정형 보철물이 장착된 상태에서 abutment screw를 다시 조일 수 있는 방법이 없기 때문에 사용되었던 abutment와 고정나사의 종류를 확인하여 abutment screw를 교합면에서 접근할 수 있는 경우에는 보철물을 완전히 제거하지 않고 교합면에 hole을 형성하여 abutment screw를 찾아서 abutment와 보철물을 fixture로부터 분리해낼 수 있다. Abutment를 분리해 내고 fixture의 상단면을 깨끗이 청소한 후 일단 healing abutment를 체결해 놓은 상태에서 분리된 보철물과 abutment의 상태를 확인하고 깨끗이 청소한 후 새로운 abutment screw를 사용하여 구강내에 다시 체결하면 된다(그림 3, 4, 5). 새 screw로 고정한 다음에는

반드시 보철물의 교합상태를 다시 한번 자세히 체크해야 하는데 특히 측방 운동시에 interference가 없는지 확인해야 한다. Abutment screw의 풀림현상은 잘못된 보철물에 의한 경우와 교합에 문제가 있는 경우가 많기 때문이다. Abutment를 풀러내고 다시 연결했을때는 반드시 방사선사진 촬영을 하여 체결이 완전히 되었는지 확인을 하고 며칠후에 다시 한번 나사 조임을 확인한 다음 resin을 이용하여 교합면 hole을 막아주면 된다.

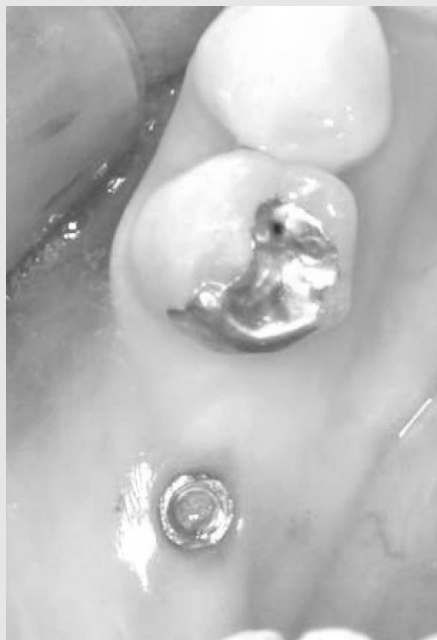
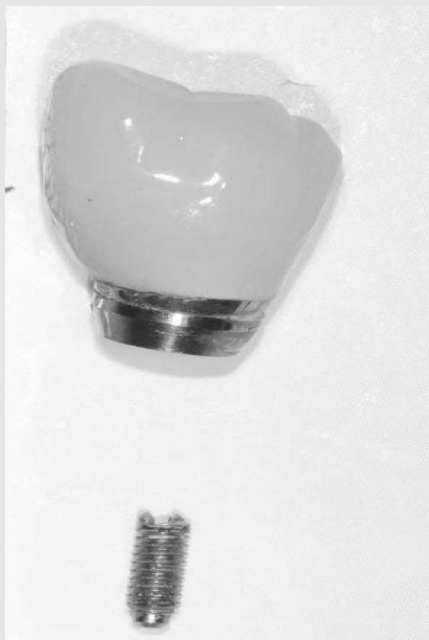
그림 12, 13. 고정나사가 파절되면 파절된 조각은 fixture 내부에 있는 상태로 상부보철물과 abutment가 fixture와 분리되어 심하게 흔들리거나 환자가 보철물을 손에 들고 내원하게 된다.

파절된 고정나사를 제거하는 일은 쉬운 일이 아니다 (그림 12, 13). 일부 업체에서 “screw remover kit”를 고가에 판매하고 있는 것을 보면 임플란트를 시술하는 치과의사들이 심심치 않게 고정나사의 파절로 한 두번씩은 고생을 경험하는 것으로 생각된다. “screw remover kit”가 구비되어 있지 않은 상태에

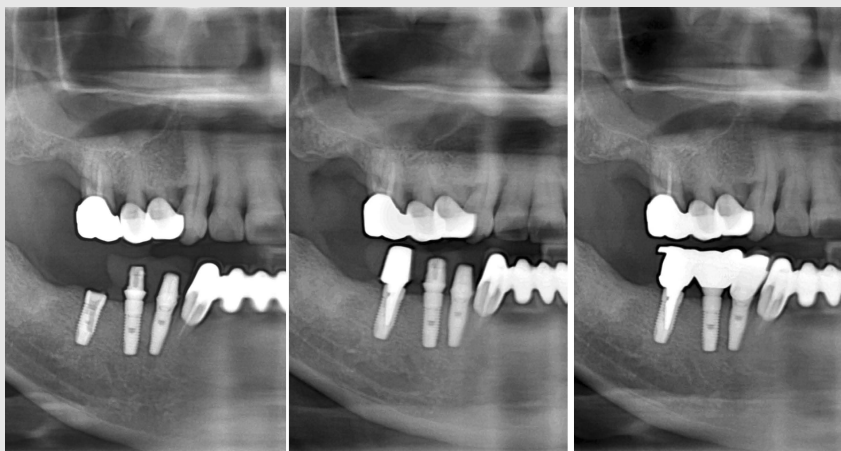
그림 17. 파절된 고정나사 조각과 임플란트 내면의 나사산을 diamond등의 절삭기구로 갈아버린 후 casting post를 제작하여 상부 보철물을 제작하는 방법은 권할 만한 방법이 되지 못한다.

16). 이러한 방법들은 쉽게 성공하기도 하지만 경우에 따라 시간이 오래 걸리기도 하고 고도의 집중력이 요구되므로 임플란트 내면의 나사산을 손상시키지 않도록 인내심을 갖고 노력해야 한다. 간혹 성급한 나머지 임플란트 fixture 내면의 나사산을 high speed diamond 등으로 완전히 삭제하면서 파절된 나사조각을 갈아내 버리고 casting post와 상부보철물을 제작하기도 하나 권할만한 방법은 아니라고 생각된다(그림 17).

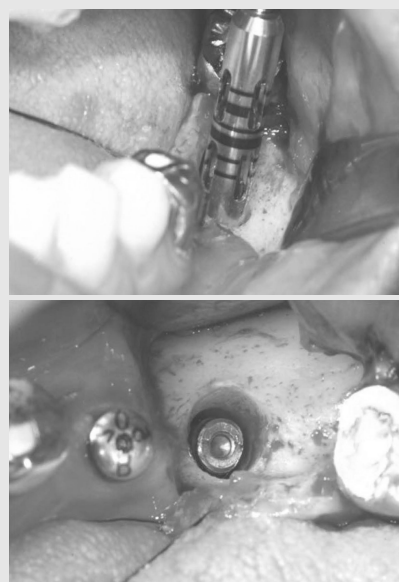
그림 18, 19. 파절된 fixture의 제거시 trephine bur가 편리하기는 하나 주변골의 손실이 매우 심하다는 단점이 있다. (by courtesy of Dr. 이경우)

소화하면서 새 fixture의 초기고정을 얻을 수 있도록 임플란트 파편을 제거해야만 한다. Trephine bur를 사용하면 편리하기는 하나 주변골의 손실이 너무 많아서 권할 만한 방법이 못되고(그림 18, 19) 필자의 경우에는 FG-330 bur 혹은 작은 round bur를 이용하여 fixture의 mesial과 distal 부위의 임플란트 나사산과 함께 골결합 부위를 조금씩 삭제하면서

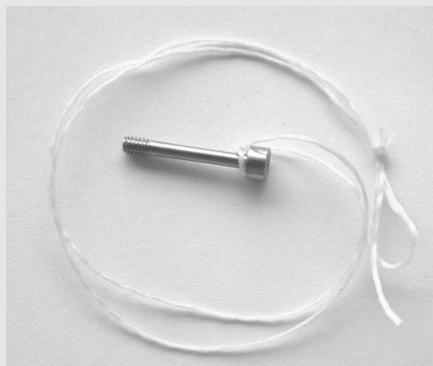
그림 21, 22. 상악동 가까이 있는 fixture의 파절 조각을 제거할 때는 기공용 고정나사 혹은 마운트 고정나사등에 dental floss를 묶어서 파절된 fixture에 연결시켜 놓은 후 제거작업을 하면 임플란트가 상악동 내부로 밀려 들어갈 위험을 방지할 수 있다.

그리고 상악동이나 하악관 같이 중요한 해부학적 구조물에 인접해 있는 임플란트의 제거시에는 절대로 무리한 힘을 주지 말아야 하며 특히 상악동 가까이 있는 임플란트의 제거시에는 기공용 고정나사 혹은 마운트 고정나사 등을 제거할 임플란트에 체결한 후 dental floss로 묶어 놓으면 제거과정에서 임플란트가 상악동으로 밀려 들어갈 위험성을 피할 수 있다(그림 21, 22).
